OLKIPAALIT RAKENNUSAINEENA MAATILOJEN PUURAKENNUKSISSA

**TEKNILLINEN KORKEAKOULU
ARKKITEHTIOSASTO
Rakennetekniikka
Luonnonmukaisen rakentamisen tutkimusyksikkö LRT**

Selvitys

Teknillinen korkeakoulu 2002

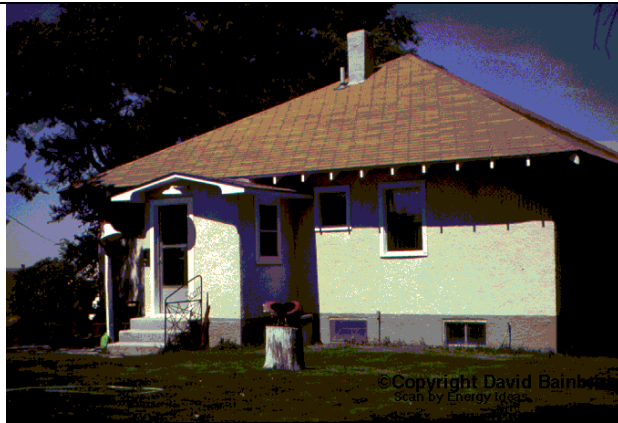
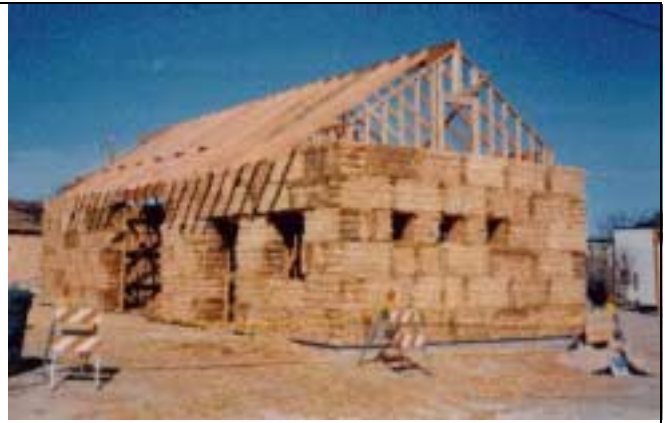
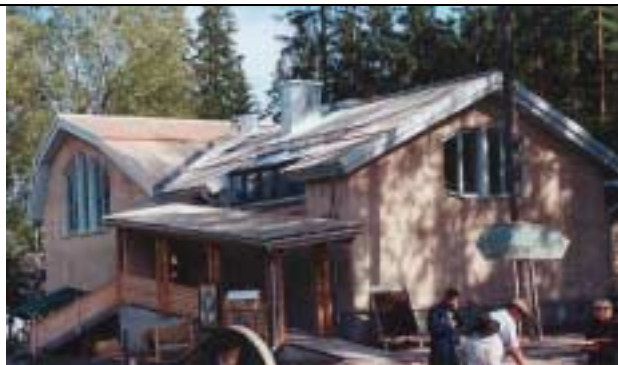
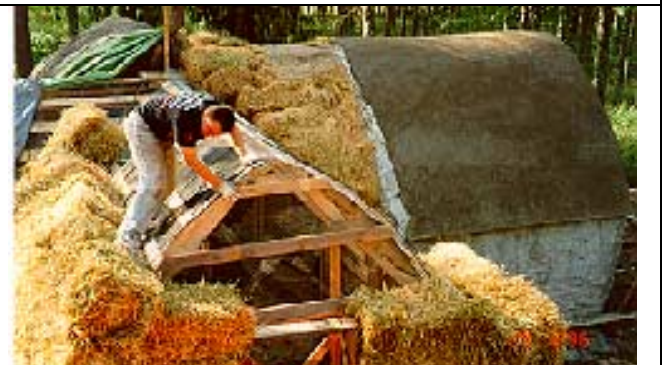
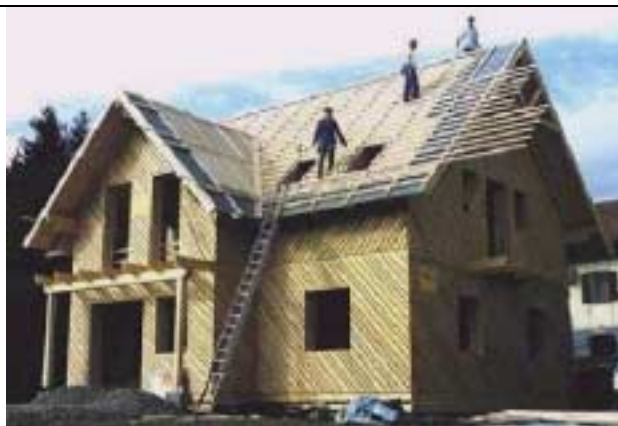
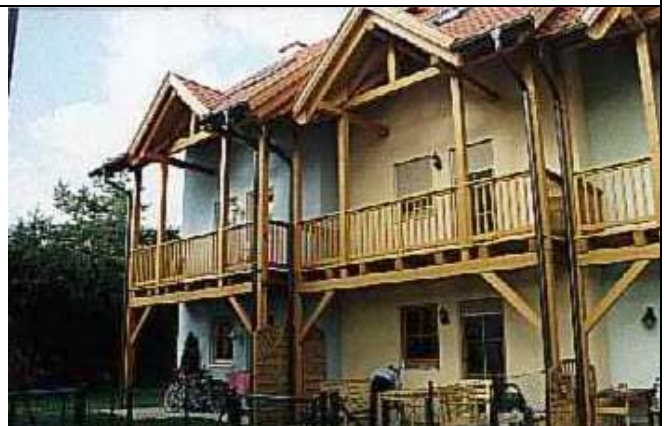
Kuva 1 Olkipaalirakennuksia Yhdysvalloissa, Suomessa ja Itävallassa

Asuintalo Nebraskassa (US), 1936

Talo rakenteilla Uudessa Meksikossa (US), 1995

Ekoateljee Jollaksessa, 1999-2000

Talo *Pellavista* rakenteilla Humppilassa, 1996

Asuintalo rakenteilla Grazissa (AT), 1999 /4/

Paritalo Wienin lähistöllä, 2000 /Liite 4, asbn/

Nebraskassa, Pohjois-Amerikassa on rakennettu olkipaalirakennuksia 1800-luvun lopulta lähtien, ja vanhimmat yhä käytössä olevat rakennukset ovat yli 100-vuotiaita. Olkipaalirakentaminen on yleistynyt viimeaikoina ympäri maailman seinärakenteen ekologisuuden, hyvän lämmöneristävyyden ja edullisuuden takia (ks. liite 4). Käyttämällä maatalojen omia raaka-aineita ja omaa työtä voidaan rakentaa hyvin pienellä rahalla ja paksut rakenteet eristävät hyvin. Suomessa olkipaaleja on käytetty sotien jälkeen pihanavettojen rakentamisessa, ja viimevuosina kiinnostus olkipaalirakentamiseen on virinnyt täälläkin uudestaan. Merkittävimpiä uusia rakennuksia Suomessa ovat Snellman korkeakoulun uusi ateljeerakennus Jollaksessa Helsingissä (n. 300 m²), Mikko Kylämarkulan majoitusrakennus *Pellavista* ja Rami Reunasan omakotitalo Humppilassa, Arndt Reuterin 3 majoitusmökkiä Paraisilla sekä Tapani Marjamaan rakennukset Orivedellä ja Sonkajärvellä (ks. kuva 1). Tämän lisäksi olkipaaleista on rakennettu mökkejä, varastoja sekä meluaitoja.

Myös Suomessa on käynnissä olkipaalinrakenteiden seuranta tutkimuksia. Ensimmäinen aloitettiin jo vuonna 1996 Urpolan kartanossa Humppilassa, jossa on pellavankorsipaaleista rakennettu majoitusrakennus. Seinä- ja kattorakenteet yhdistyvät holvimaisessa rakenteessa, ja ne on molemmiin puolin rapattu sementtilaastilla (ks. kuva 1). Toinen tarkkailtava kohde on Helsingin Jollakseen rakennetun koulurakennuksen ulkoseinä, jota on seurattu vuodesta 2000 lähtien. Sen sisäpinnoituksena on savirappaus ja kalkkimaali ja ulkorappaus koostuu kolmesta kerroksesta, joista ensimmäinen on puhdas savirappaus, keskimmaisessä kerroksessa on mukana hieman kalkkia ja uloin kerros on puhdas kalkkirappaus (ks. kuva 1)*.

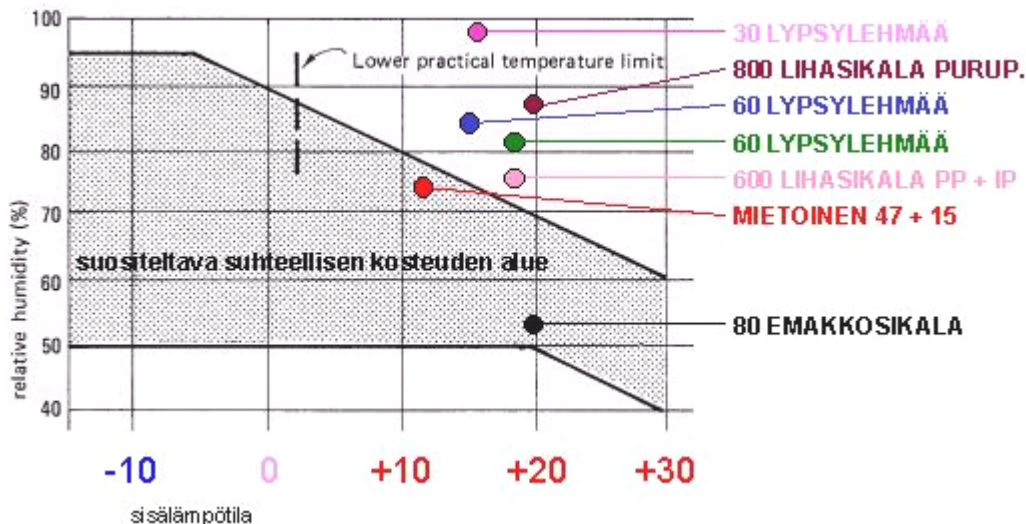
Kuva 3 Eläinrakennusten ilmastokosteuden suositeltava vaihteluväli eläintyyppistä riippumatta CIGR:in mukaan sekä MTT:n tutkijain eläinrakennusten kosteusprosentit joulukuun lopussa

CIGR (International Commission of Agricultural Engineering) on määritellyt kosteuden ylä- ja alarajan riippuvuuden lämpötilasta (ks. kuva 3). Kuvassa x on myös näytetty suositusten ja suomalaisten eläinrakennusten todellisten ilmastokosteuksien välinen ristiriita. Näistä Maa- ja elintarviketalouden tutkimuskeskuksen (MTT) uusista mittaustuloksista näkyy, että eläinrakennusten ilmastokosteus on keskitalvella erittäin korkealla, joissain tapauksissa jopa 100 % (ks. kuva 4) /7/.

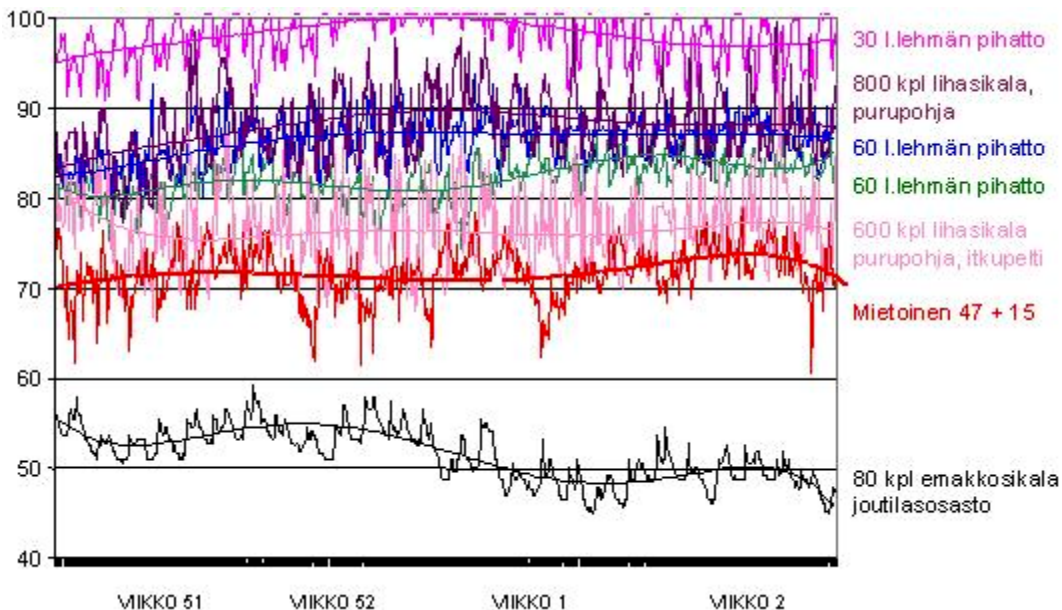
Kuva 4 MTT:n tutkijain eläinrakennusten kosteusprosenttien vaihtelut vuoden vaihteen tienoilla /7/

Eläinrakennuksissa syntyy poikkeuksetta paljon pölyä, josta suurin osa on orgaanista ja peräisin eläimistä sekä rehuista ja kuivikkeista. Rakennuksen pölyiset sisäpinnat rupeavat helposti kasvamaan homeita, kun kosteusprosentit ovat korkeat (ks. kuva 4) ja tuloksena on lisää pölyä; homeesta. Maatalouden ammattilaajista kirkkijöillä ovat juuri pölyt. MTT:n tutkimuksessa käytiin läpi kaikkien edellä kuvattujen kohteiden ullakko-ontelot ja tukittiin kattoristikoiden kunnnot, naulalevyjen tilanteet ja höyrösulkujen kunnnot. Höyrösulut olivat pääsääntöisesti kunnossa eikä ristikoissa itsessään näkynyt vaurioitumista. Sen sijaan naulalevyjen leikkauspintoissa oli havaittavissa ruostetta ja jonkin verran sinkkihärmettä.

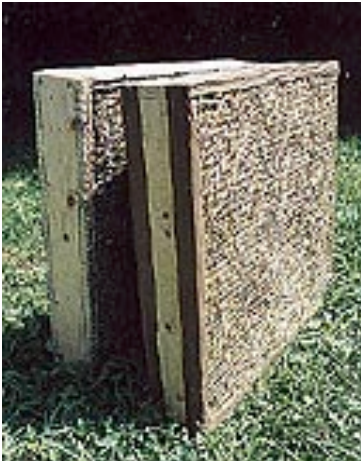
Kuva 5 Lämmönjohtavuuden koekappaleet /4/

Koska edellä esitetyt testitulokset ovat hyvin vaihtelevia ja ne eivät ole erilaisista testimenetelmistä johtuen suoraan vertailukelpoisia Eurooppalaisiin arvoihin ja vaatimuksiin (ÖNORM, DIN, ISO) mitattiin Wien:in teknillisen korkeakoulun (TU-Wien) projektissa olkipaalien lämmöneristävyyttä eurooppalaisin normein /4/. Kokeissa testattiin puuraamien sisään puristettua vehnän olkea, jonka kosteuspitoisuus oli tasapainokosteudessa ÖNORM:in mukaisesti (ks. kuva 5 ja taulukko 4). Kokeen suoritti MA39-VFA (Versuchs- und Forschungsanstalt der Stadt Wien) ja menetelmänä oli lämpövirran mittaus ÖNORM B6015 mukaisesti (ks. liite 2). Ensimmäisessä kokeessa koekappaleita tehtiin kolmea eri tiheyttä.

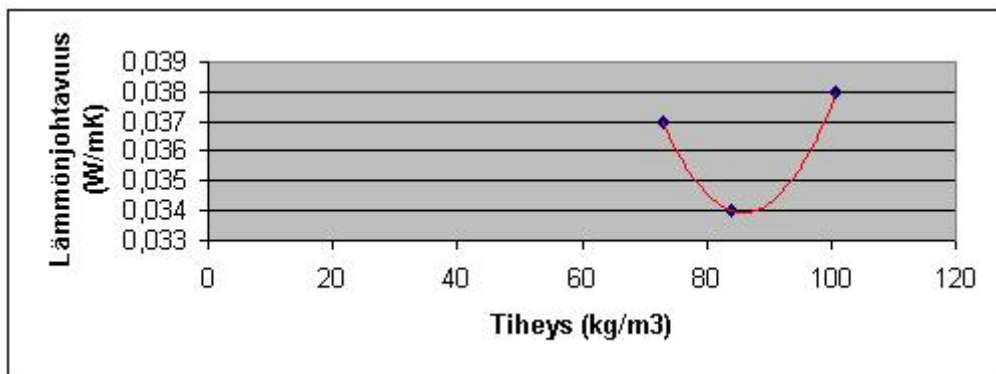
Kuva 6 Arvio olkipaalin lämmönjohtavuuden (λ_{10}) ja tiheyden riippuvuudesta Itävaltalaisen tutkimustulosten perusteella

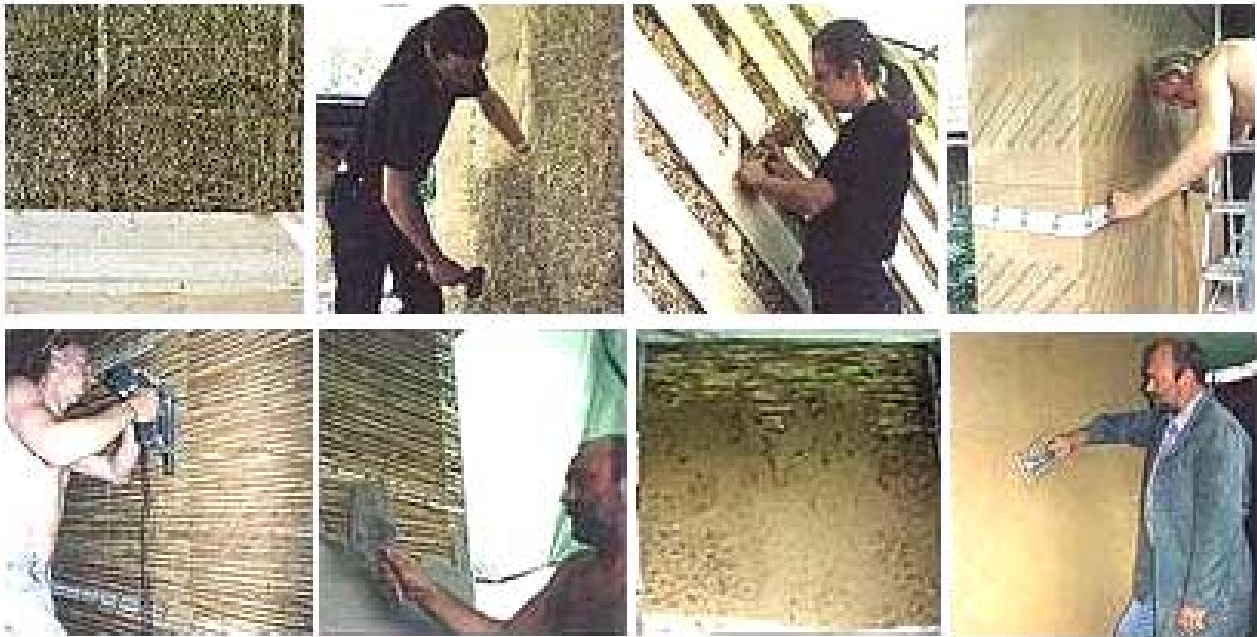
Kuva 7 TU-Wien:in rakentama koeseinäke palokoetta varten. Sisäpinnassa 2 cm savirappaus ja ulkopinnassa 2 cm kalkkirappaus, molemmat ruokomattoon rapattuna /4/

Palotestit olivat osa Itävaltalaisen TU-Wien/GrAT:in tutkimusprojektia /4/. Testit suoritti MA39-VFA (Versuchs- und Forschungsanstalt der Stadt Wien) ja menetelmänä oli ÖNORM B3800. Kokeen tulosten mukaan jopa käsittelemätön vehnäolkipaali (tiheydet 90 ja 150 kg/m³) täyttää sikäläisen paloluokka B2:en vaatimukset. Asuinrakennuksissa vaadittu 30 minuutin palonkesto saavutetaan jo rakenteessa kuin rakenteessa rappauksella tai esim. kipsilevyllä, mutta tontin rajassa kiinni olevalta seinältä vaaditaan yleensä 90 minuutin palonkestoa. Tämä F90 luokka saavutettiin standardikokeissa kuvan 7 mukaisella rakenteella, jossa olkipaalien paksuus oli 35 cm.

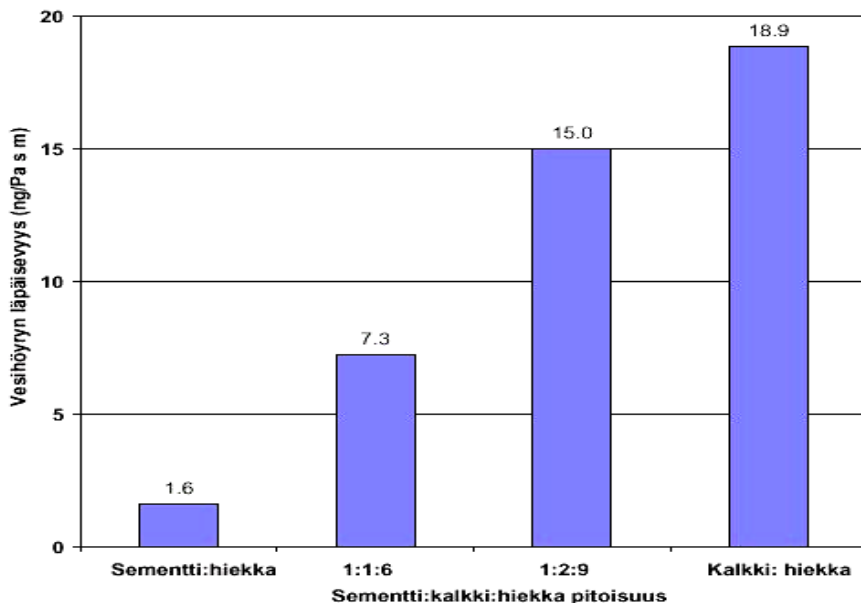
Kuva 8 Kalkkipitoisuuden vaikutus rappauksen vesihöyryn läpäisevyyteen /17/

1. Sementti-hiekka rappaukset läpäisevät kosteutta suhteellisen huonosti. Itse asiassa 40 mm paksu rappauskerros toimii kosteussulkuna.
2. Kalkin lisäyksellä on dramaattinen vaikutus rappauksen vesihöyryn läpäisevyyteen (ks. kuva 8). Puhtaiden kalkki-hiekka rapauksen vesihöyryn läpäisevyys on korkea.

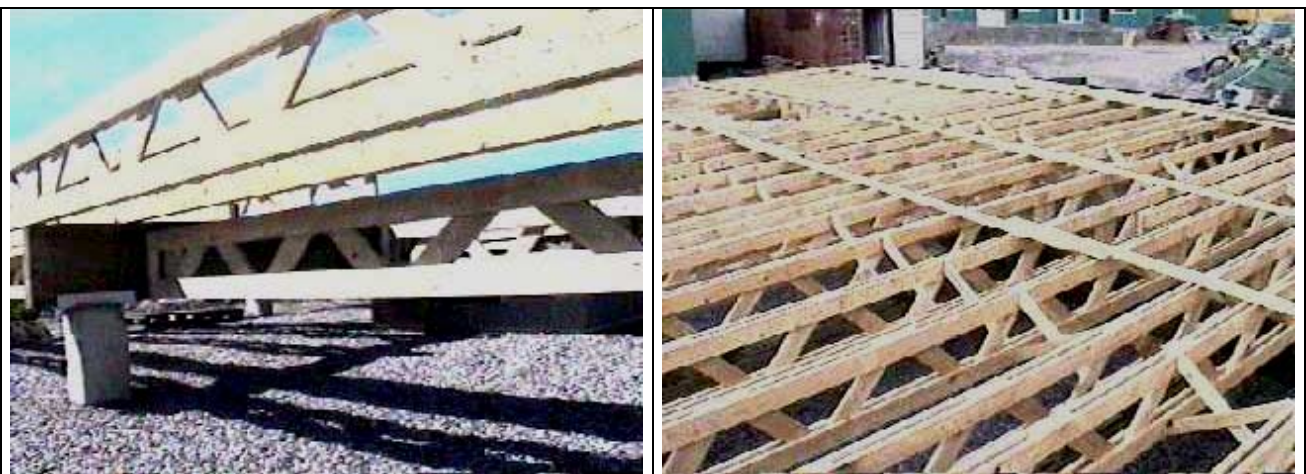
Kuva 9 Oikeaoppinen olkipaalirakennuksen perustus ja tuuletettu alapohjarakenne

Vaarallisin tilanne on silloin, kun kosteutta on joutunut huolimattoman rakentamisen tai vesionnettomuuden takia olkipaalirakenteiden sisälle, koska huonosti kapilaarisena aineena kosteuden ulossaaminen voi kestä kauan. Kosteusvahingon korjaamisessa ongelmallinen kohta muodostuu silloin usein seinän alapäähän, jos siellä on kosteussulku, joka estää veden valumisen pois rakenteesta. Esimerkiksi asuinrakennuksissa tämä ongelma voidaan välttää rakentamalla talo perustuspilareille, jotka sijaitsevat hieman talon ulkolinjaa sisempänä (ks. kuva 9). Näin ulkoseinien alapäässä ei tarvita kosteudensulkua.

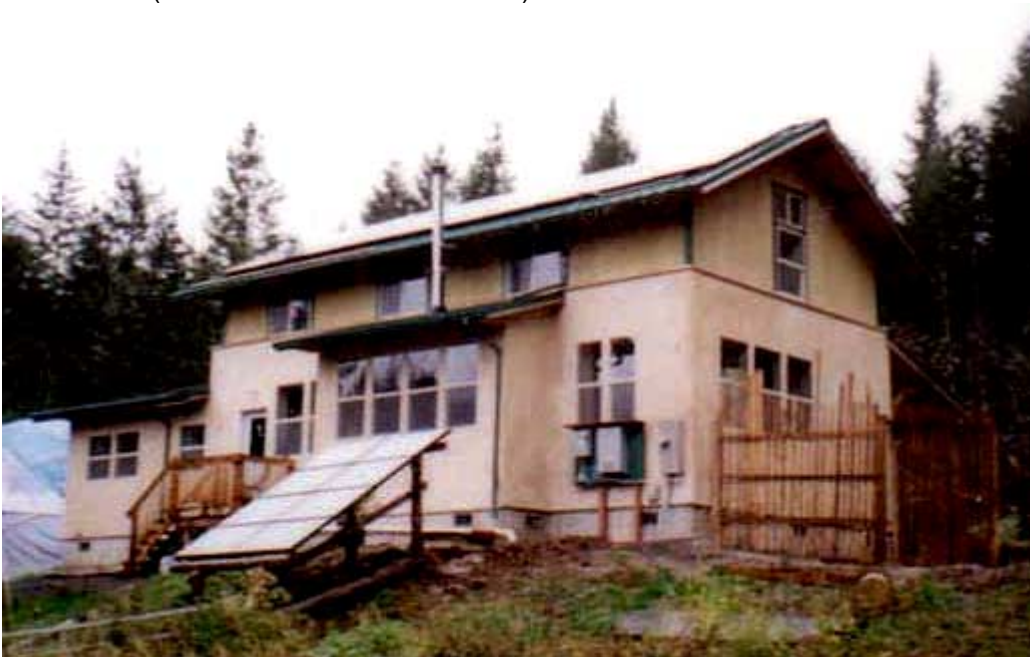
Kuva 10 Yksi kosteusmittauksissa käytetyistä taloista Pohjois-Amerikan länsirannikolla, tutkimuskeskus "Aprovecho" /<http://www.efn.org/~apro/strawbale.html>/

Yksi kattavimmista olkipaalirakenteiden kosteuteen ja homehtuvuuteen liittyvistä tutkimuksista on Kanadalaisen Rob Jollyn tekemä kosteusseuranta /5/. Hänen tutki yhdeksää asuinrakennuksen olkipaalirakennetta yhteensä 70:llä ilman suhteellista kosteutta mittaavilla kosteusanturilla 2 - 3 vuoden ajan. Suurin osa rakenteista oli ilmastossa, joiden keskilämpötila oli +2 - 4 astetta Celssiusta ja sademäärä 370-570 mm. Vertailun nimissä Etelä-Suomessa keskilämpötila on +5 astetta ja sademäärä mm 600 - 700 mm*. Mukaan oli otettu myös yksi kohde Pohjois-Amerikan länsirannikolta (ks. kuva 10), jossa keskilämpötila on 9,9 astetta ja korkea kosteus (vuotuinen sademäärä 950 mm).

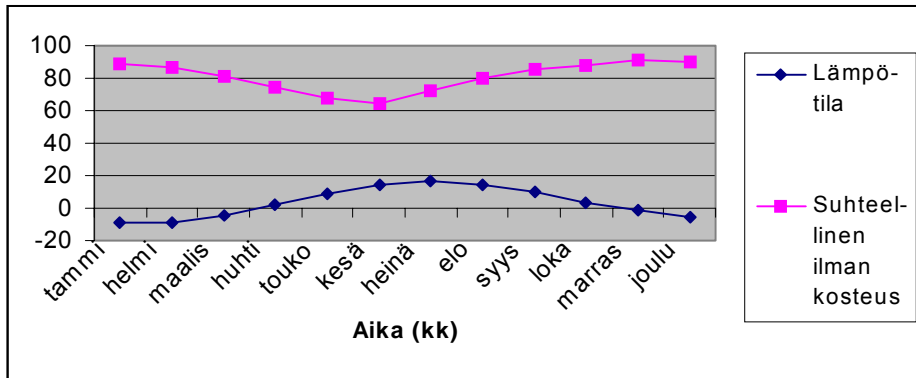
Kuva 12 Keskimääräiset lämpötilat ja ilman suhteelliset kosteudet Jyväskylässä

Kosteusominaisuuksia tarkasteltiin käyttämällä ulkoilman olosuhteina Jyväskylän seudulla vallitsevia keskimääräisiä lämpötila- ja kosteusolosuhteita (ks. kuva 12).

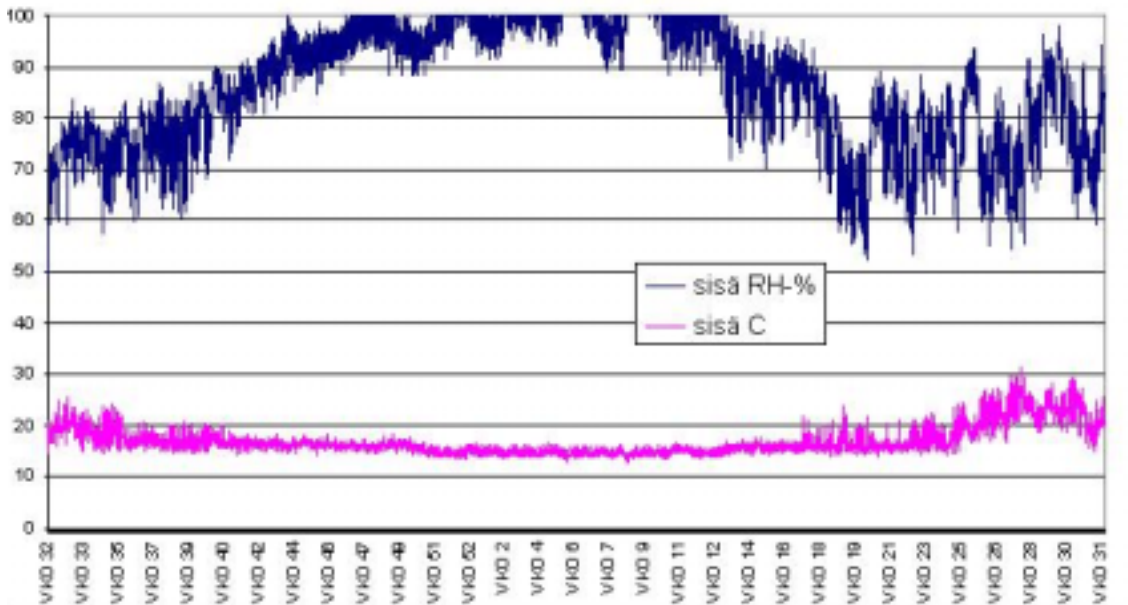
Kuva 13 Pihaton sisäilman suhteellinen kosteus ja lämpötila /7/

Kuten kuvasta 13 on nähtävissä pihatto on aivan liian kostea. Syynä on ilmanvaihdon alimitoitus erityisesti talvella. Kohteessa on ns. alapoisto eli ilmaa poistetaan pääasiassa lantakanaalien kautta, jotta saataisiin ammoniakit ja hiilidioksidit minimoitua. Kesän ilmanvaihtoa varten pihatossa on katossa iso puhallin, korvausilma otetaan sekä kesällä, että talvella ullakon ontelotilasta, tuloaukot ovat seinien vierustoilla. Pihatossa ei ole lisälämpöä, vaan kaikki lämpö on peräisin lehmistä.

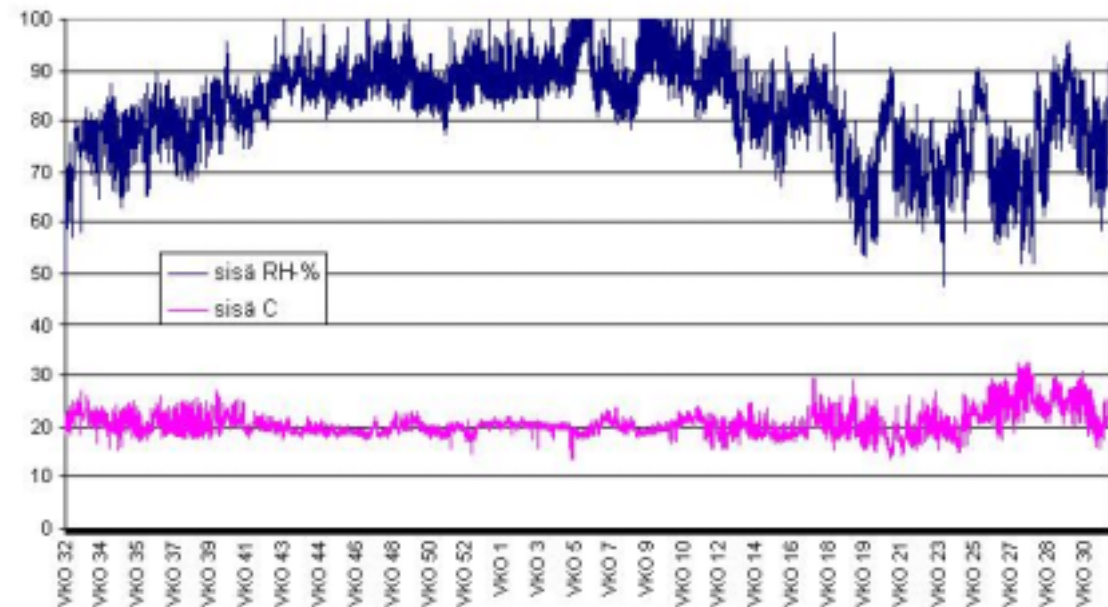
Kuva 14 Lihasikalan sisäilman suhteellinen kosteus ja lämpötila /7/

Kuvasta 14 voidaan nähdä, että sikalan ilman suhteellinen kosteuspitoisuus on aivan liian korkea. Tarkemmassa tutkimuksessa huomattiin mm., että kattotuolien naulalevyjen leikkauspinnat ovat jo ruosteessa. Sikalaa lämmitetään talvella ja lämpötila on suhteellisen tasainen + 20. Ilmanvaihto perustuu katossa oleviin huippuimureihin, jotka säätyvät lämpötilan mukaan. Korvausilma otetaan seinäluukuista suoraan hallitilaan. Kosteutta tuottavat eläinten normaalien elintoimintojen lisäksi se, että sikalassa käytetään nk. liemiruokintaa eli ruoka jaetaan nestemäisessä muodossa (vähän kuin velliä) ja sikojen oleskelualue on 60 cm paksuudelta sahanpurua, johon ne tekevät tarpeensa. Toisin sanoen sahanpurupatja toimii kompostialustana, sitä käännellään viikoittain ja vaihdetaan noin 3-4 kk välein. Tällaisesta patjasta haihtuu koko ajan nesteitä.

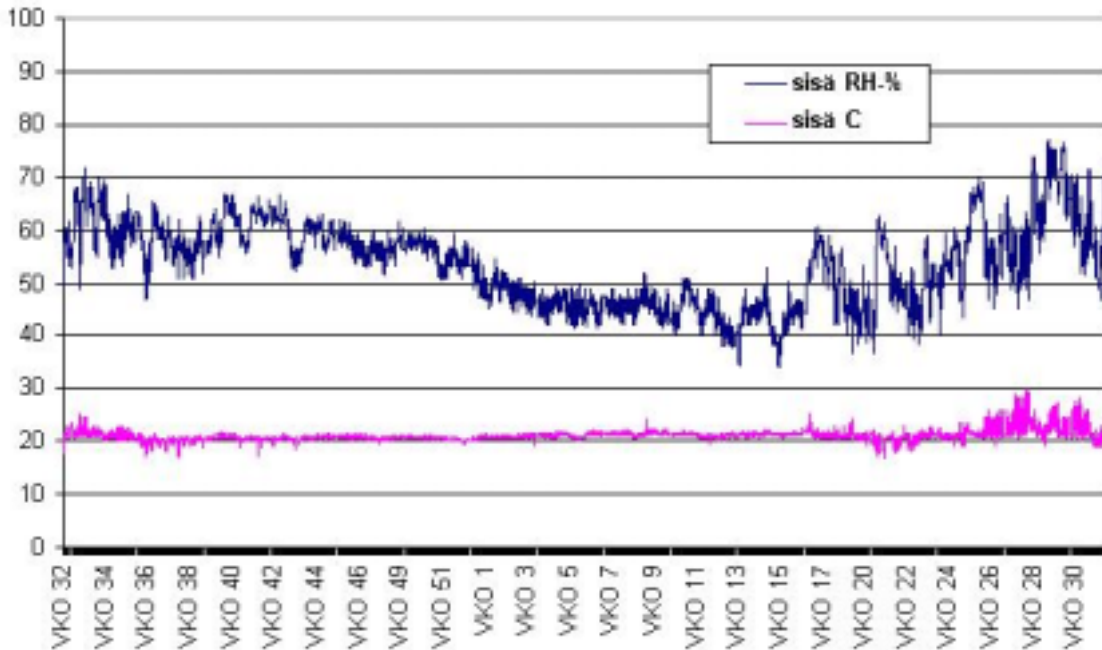
Kuva 15 Emakkosikalan porsitusosaston sisäilman suhteellinen kosteus ja lämpötila /7/

Kuten kuvasta 15 nähdään emakkosikala on todella kuiva, jopa niin kuiva, että se voi olla sioille jopa liian kuiva aiheuttaen yskää yms. Kuivuus johtunee useasta tekijästä: lantakäytävien pinta-ala on pieni suhteessa muuhun lattia-alaan ja ruokinta perustuu kuivamuonaan. Ilmanvaihto perustuu katossa oleviin huippuimureihin, jotka säätyvät lämpötilan mukaan.

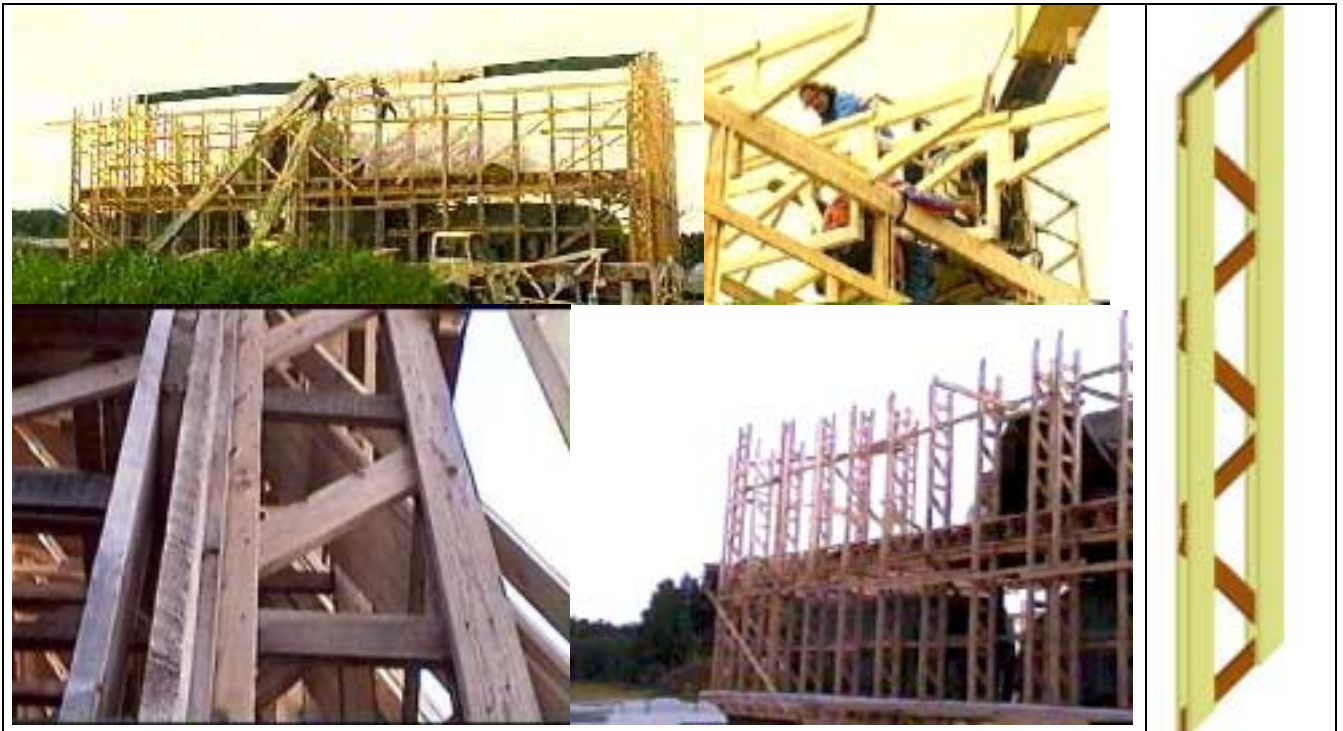
Kuva 17 Viikissä rakenteilla oleva olkipaaleilla eristettävä rivitalo (vas.) ja olkipaalirakenteissa tarvittava puinen tikasrakenne pysty- ja vaakarakenteisiin (oik.)

Rankarakenteisten olkipaalirakenteiden puiset pysty- ja vaakarakenteet on edullista sekä käytännöllistä rakentaa tikkakaiksi 25 x 100 - 125 mm lautaa käyttäen (ks. kuva 17). Puuta ei tällöin kulu normaalirakennetta enempää. Laudan ja varsinkin vajaan kanttisen laudan kuutiohintaa on kuitenkin halvempi kuin 50 mm leveän puutavaran.

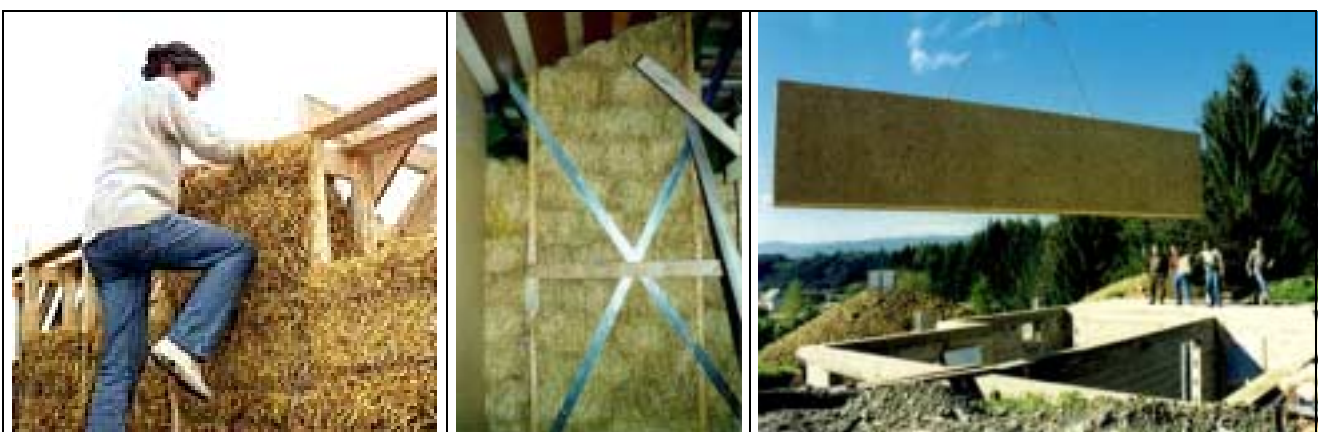
Kuva 18 Olkipaalin asentaminen puurunkoon, teräsnauhalla jäykistetty rakenne ja puurunkoinen seinäelementti /asbn, <http://www.baubiologie.at/>

Tuuletetun ulkoverhoilun hyvänä puolena on, että se jakaa säärasitukset kahdelle pinnalle. Tuuletettu verhoisuus eliminoi sateen vaikutuksen, kun taas itse rakenteen pintakerros estää tuulen pääsyn rakenteeseen. Näin tuuletusvälin rakenteen pintakerros voi olla hyvinkin huokoinen ja hyvin vesihöyryä läpäisevä. Tuuletettu ulkoverhoisuus on suositeltava pinnoitustapa Suomen viileässä ja kosteassa ilmastossa vaikka ulkomaisissa lähteissä olkipaalirakennusten ulkopinnat on lähes poikkeuksetta pinnoitettu rappauksella. Kuivan tilan sisäpinnassa rappaus on hyvä vaihtoehto vaikkakin arvokkaampi, kuin levytys tai laudoitus. Suurimmassa osassa asuintiloja voidaan käyttää kuivan tilan pinnoitusta, mutta kosteissa eläinrakennuksissa on turvallisempaa suojata paalit kosteudelta höyrysululla ja levytyksellä tai laudoituksella (taulukko 9). Rapattaessa puupintojen yli on käytettävä rappausverkkoa, mutta muutoin verkkoa ei kokemusten mukaan tarvita savilaastin kanssa. Sementti- ja kalkkilaastit sen sijaan tarttuvat olkeen huonosti ja tarvitsevat rappausverkon yli koko paalipinnan. Olkipaalit jäykistävät hyvin runkoa, mutta rakenteiden tuulijäykkyys on hyvä vielä varmistaa, mikä onnistuu helpoimmin asentamalla paalin ja levytyksen/laudoituksen väliin metallinauhasta diagonaalituet. Saman asian ajaa myös vinoon laitettu rimoitus levyn, puupaneloinnin tai rappauksen alla (ks. kuvat 7 ja 18).

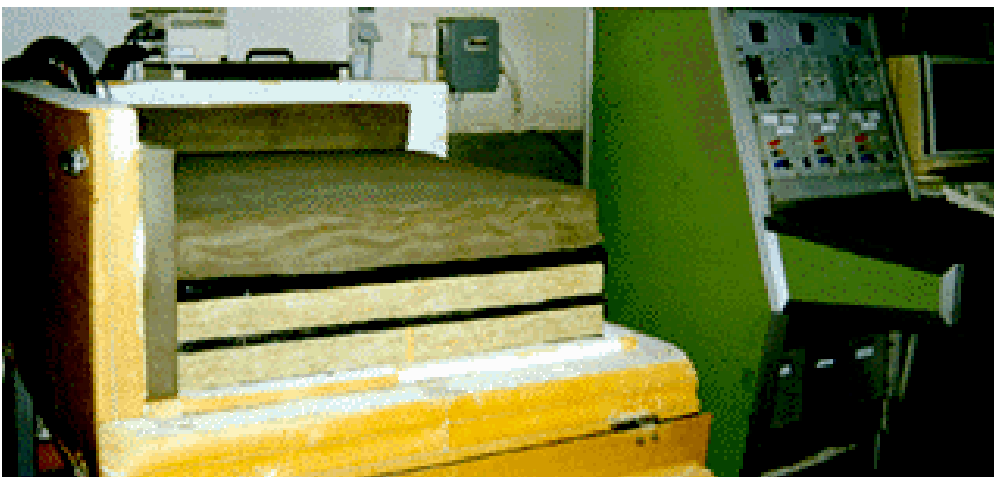
Lämmönjohtavuuden koelaitte ÖNORM B 6015 -kokeseen <http://www.tgm.ac.at/va/vaws/ws.htm/>

ÖNORM B 6015, Teil 1:ssä on kuvattu mm. itävallassa käytössä oleva lämmönjohtavuuden koemenetelmä. Kolmen levymäisen koekappaleiden väliin laitetaan kaksi levymäistä lämpövirtaa mittaavaa koelaitetta 50 x 50 cm (ks. kuva). Mittaus tapahtuu niin, että näiden levyjen välillä oleva keskilämpötila saatetaan 0 °C, 10 °C ja 20 °C asteisiin. Tarvittaessa voidaan käyttää vain yhtä laitetta kahden koekappaleen välissä. Koekappaleista riippuen mittaus kestää yleensä 2 viikkoa joka sisältää koekappaleiden kosteuspitoisuuden tasaamisen standardin mukaisesti. Tarkempia tietoja menetelmästä saa tilaamalla standardin esim. osoitteesta <http://www.oenorm.at/>
